## MACHBARKEITSSTUDIE | ARTHERSTRASSE 112, 6317 OBERWIL

Plandokumentation

Zusammenfassung Zustandsanalyse von Meier + Steinauer Partner AG

Stellungnahme zur Begehung und Schadenaufnahme vom 11.05.2020

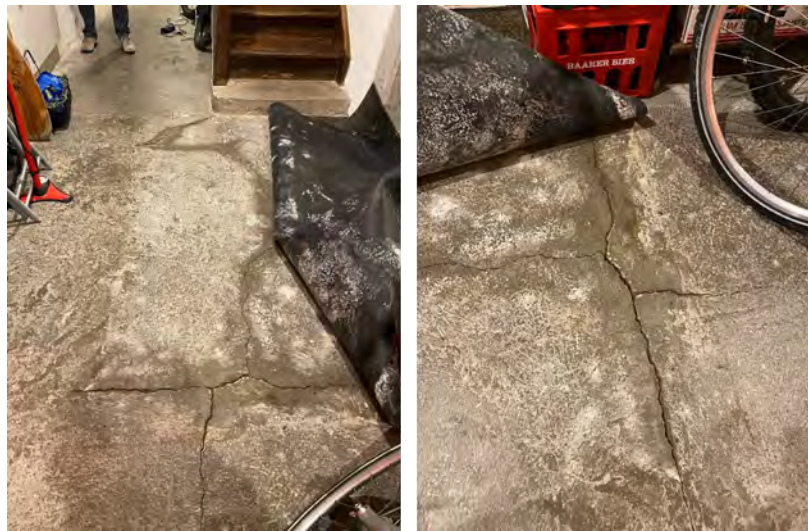
UG RISSE IN DER BODENPLATTE

Setzungsdifferenzen innerhalb des Gebäudes, aufgrund sinkender Seewasserspiegel des Zugersees

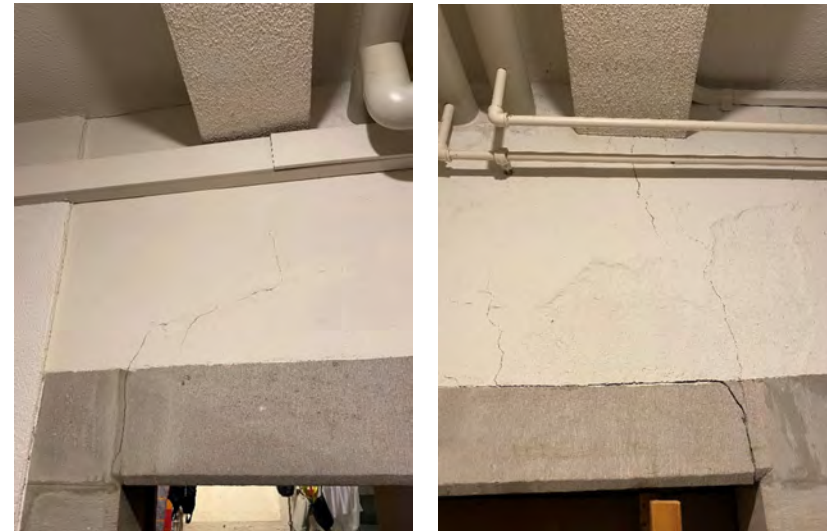
UG RISSE TÜRSTÜRZE (STEINGEWÄNDE)

Seeseitige Sturzbereiche müssen gespriesst, sondiert und adäquate instandgesetzt werden  
> Herabfallen des Sansteingewändes verhindern

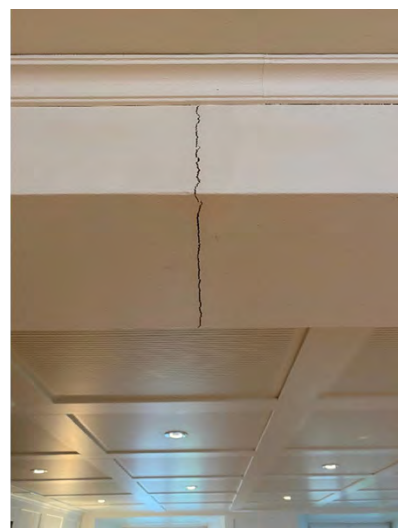
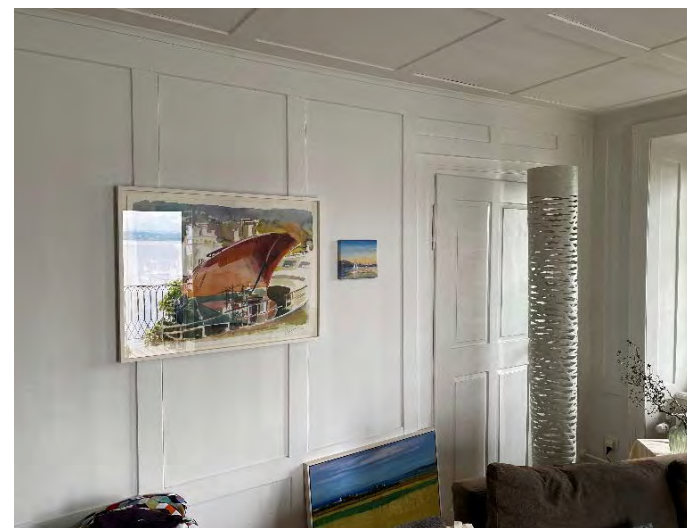
OG VERFORMUNG WAND ÜBER UNTERZUG EG
