# MACHBARKEITSSTUDIE | ARTHERSTRASSE 112, 6317 OBERWIL

Präsentation Bau- und Planungskommission Stadt Zug

Stellungnahme zur Begehung und Schadenaufnahme vom 11.05.2020

Zusammenfassung Visuelle Prüfung von Moos Bauingenieure AG

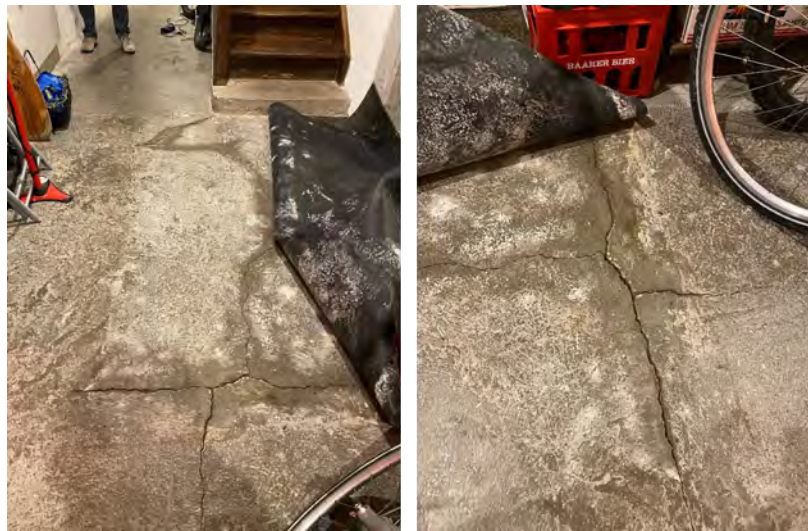
UG RISSE IN DER BODENPLATTE

Setzungsdifferenzen innerhalb des Gebäudes, aufgrund sinkender Seewasserspiegel des Zugersees

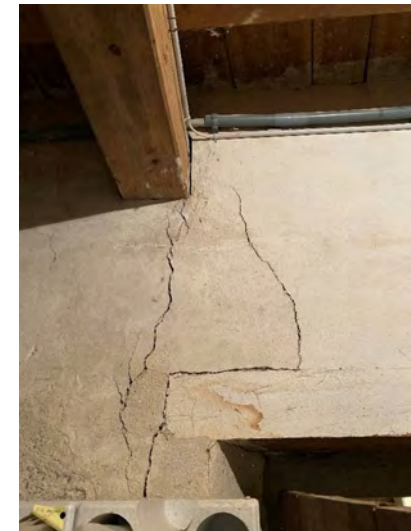
UG DIVERSE RISSBILDUNGEN

Rissbildungen müssen beobachtet werden

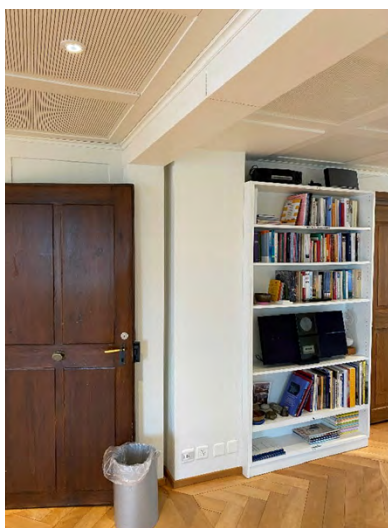
EG RISS IN UNTERZUG

Lastumlagerung zum Gang-Innenwände, aufgrund Wanddurchbruch  
> Rissbildung muss beobachtet werden

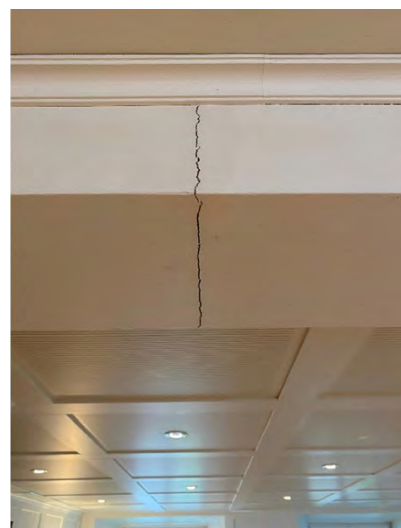
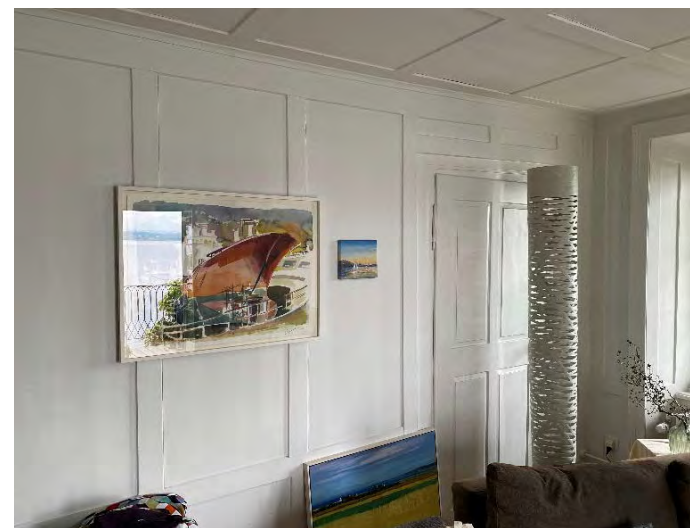
OG VERFORMUNG WAND ÜBER UNTERZUG EG
