Stadt Zug

# Strandbad Chamerfussweg, Zug Wasserbauliche Massnahmen

## Technischer Bericht zum Bauprojekt

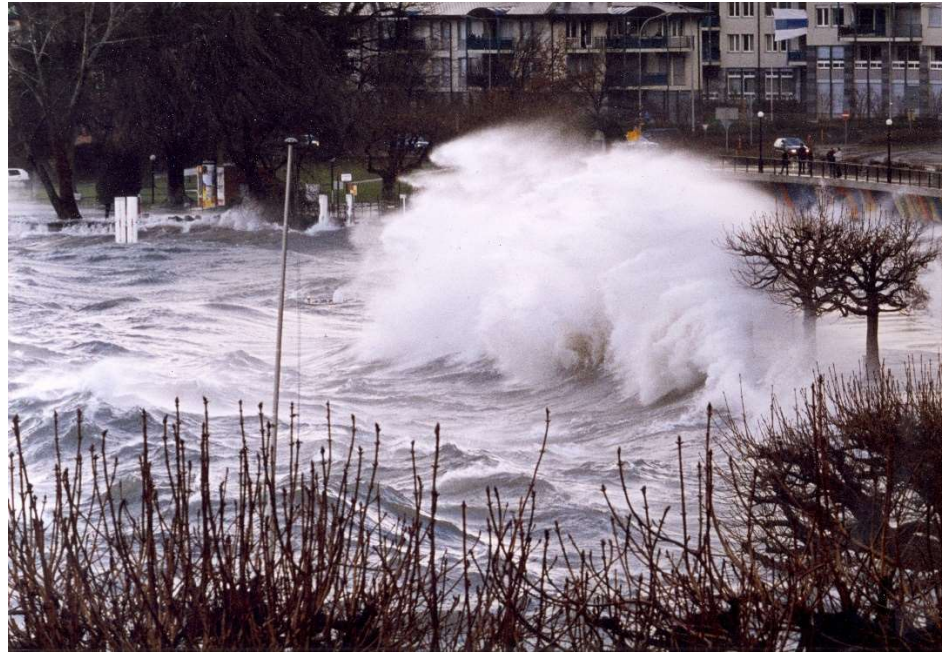
Beispielhaft zeigt das untenstehende Bild eine ca. 1 m hohe Welle, während dem Sturm Lothar im Jahr 1999, welche gegen das Ufer schlägt.

*Abbildung 4: Bild bei der Katastrophenbucht in Zug während des Sturmes Lothar, 1999*

Die Wellen können eine Höhe von bis ca. 1.50 m erreichen. Das neue Ufer ist so zu planen, dass solche Wellenbelastungen aufgenommen werden können, ohne dass die Tragsicherheit beeinträchtigt wird.

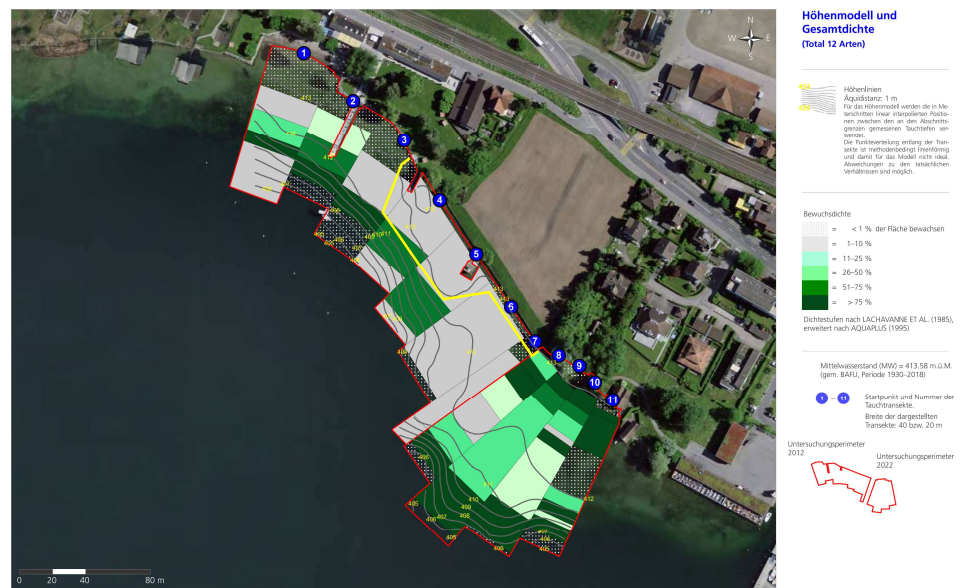
Abbildung 7: Gesamtdichte Vegetation (aus Bericht AquaPlus AG [5]), gelb= Projektperimeter

In den Flachwasserzonen vor der heutigen Ufermauer (Abbildung 7, Transekten 5 bis 7, [5]) ist der Pflanzenbewuchs sehr gering – grosse Dynamik infolge Wellen in dieser Zone. Bei den Transekten 3 bis 5 ist der Pflanzenbewuchs erst ab einer Wassertiefe von 0.5 – 1.5 m, ca. 30 m von der bestehenden Ufermauer dichter (51-75% Bewuchsdichte). Dies, da auch hier in den landseitigen 30 m eine grosse Sedimentdynamik aufgrund der Ufermauer und Sandlängstransport vorhanden ist.

In den Zonen mit heutiger, flacherer Böschung (Abbildung 7, Transekten 8 bis 11 [5]) ist der Pflanzenbewuchs vielfältig. Eine ähnliche Situation wird mit der neuen Ufersicherung neu auch in den anderen Zonen erreicht.

Infolge Badebetrieb ist der Pflanzenbewuchs im Transekt 1 bis zu einer Wassertiefe von ca. 1 – 1.5 m schlecht, obwohl ein Flachufer vorhanden ist. In Richtung See, da ab einer Wassertiefe von ca. 1 m die Belastung des Seegrundes durch die Badegäste sehr stark abnimmt (kein Spielbereich mehr, fast nur noch Schwimmer), nimmt die Vegetationsdichte stark zu.

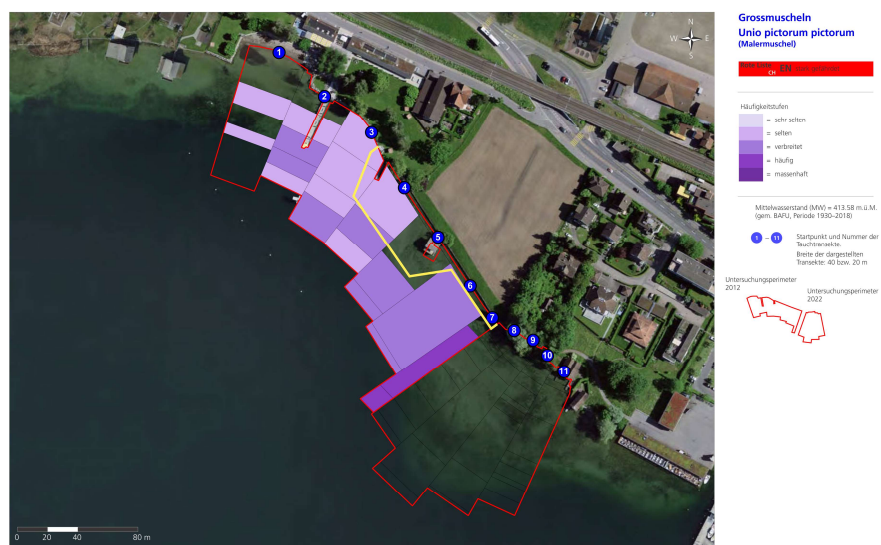
Abbildung 8: Vorgefundene Grossmuscheln (aus Bericht AquaPlus AG [5]),  
gelb=Projektperimeter

Ausserdem befinden sich die SGG-Arten, welche durch AquaPlus AG aufgenommen wurden, nur ausserhalb des Projektperimeters (Abbildung 8) und sind durch das Projekt dementsprechend nicht tangiert.

Im Baubereich wurden nur wenige Malermuscheln nachgewiesen. Die meisten Muscheln befinden sich ausserhalb der baulichen Massnahmen (Abbildung 8).

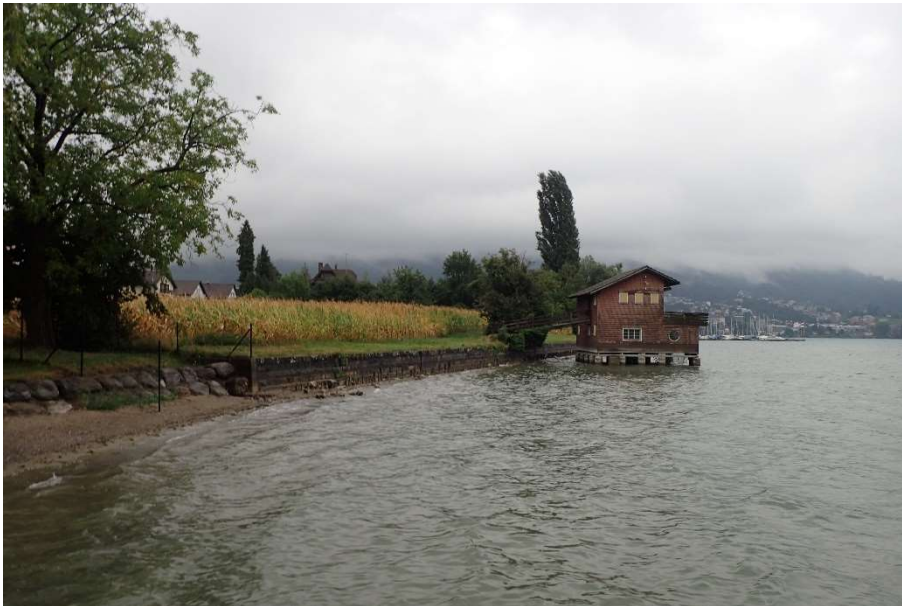
1. Best. Ufermauer mit vorhandenem Strand an westlicher Badgrenze

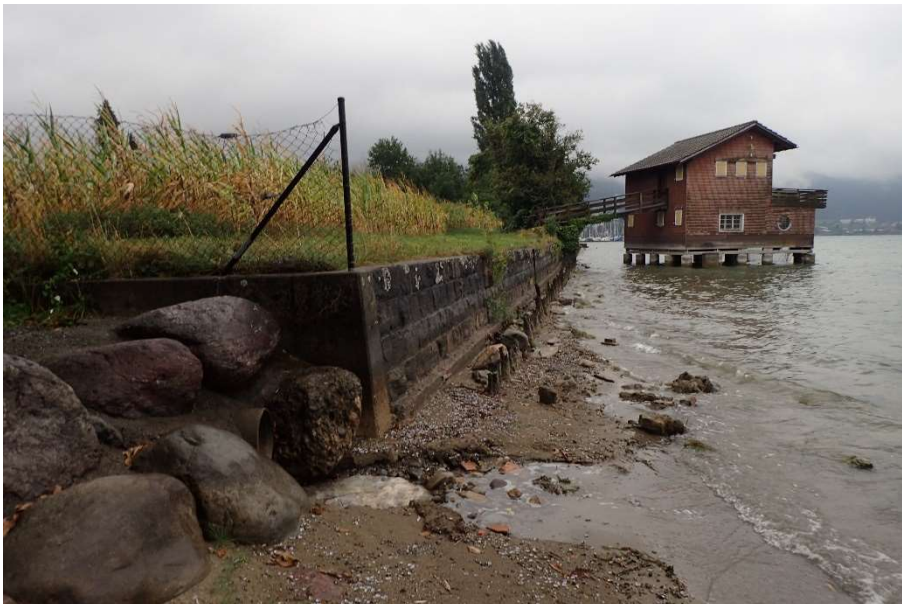
2. Best. Ufermauer an Parzellengrenze mit privatem Bootshaus im Hintergrund

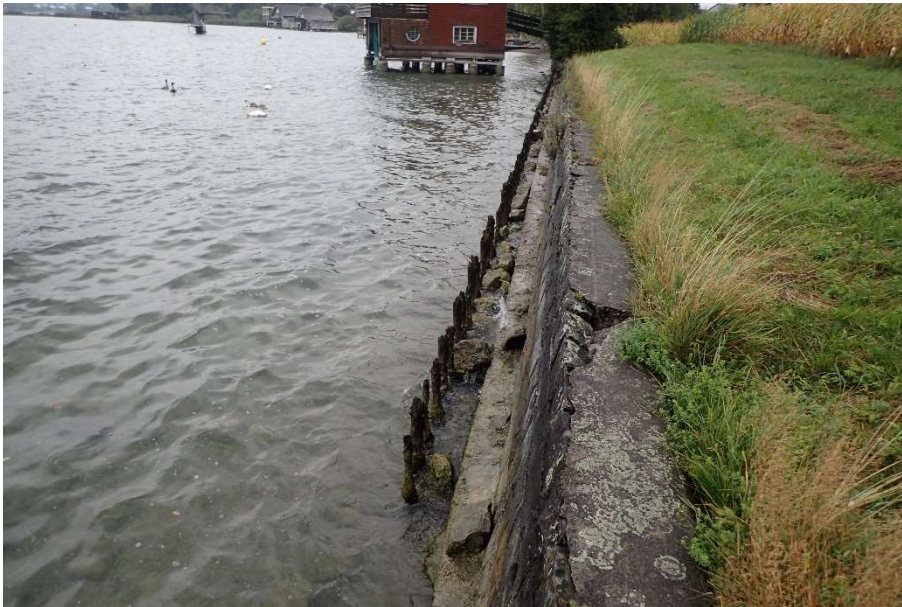
4. Best. Ufermauer mit Haltepfähle für Blockwurf

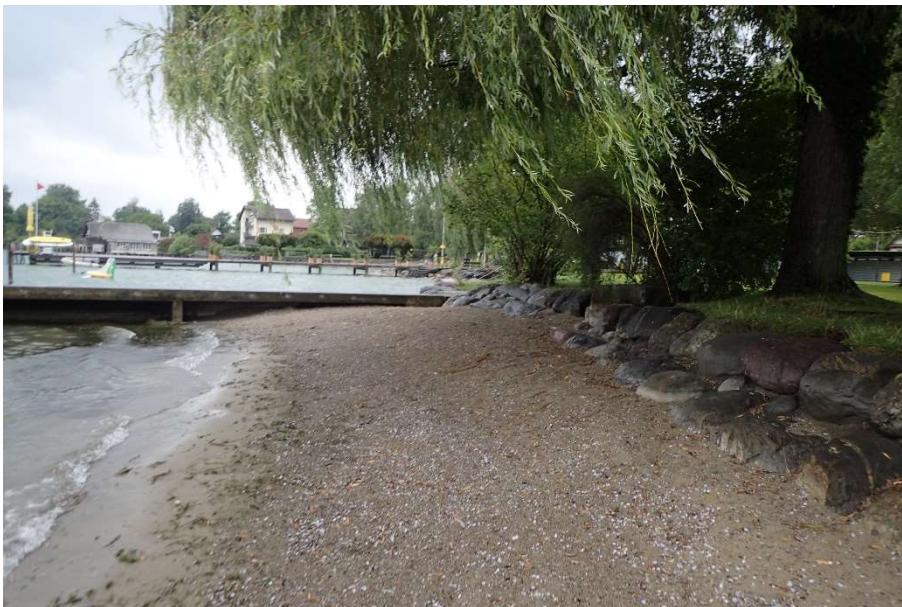
5. Best. Uferabschluss mit Ausbildung vom Sandstrand

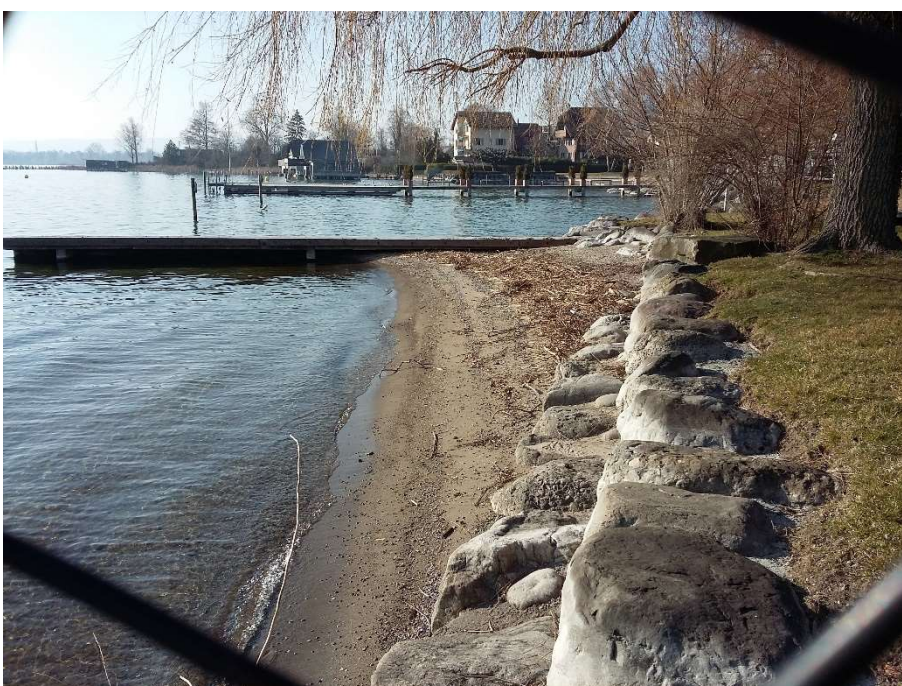
6. Best. Uferabschluss mit Ausbildung vom Sandstrand
